İMO Bursa Şubesi Heyetinin 19 Mayıs 2011 Simav Depremi Hakkındaki Gözlem ve İzlenimleri

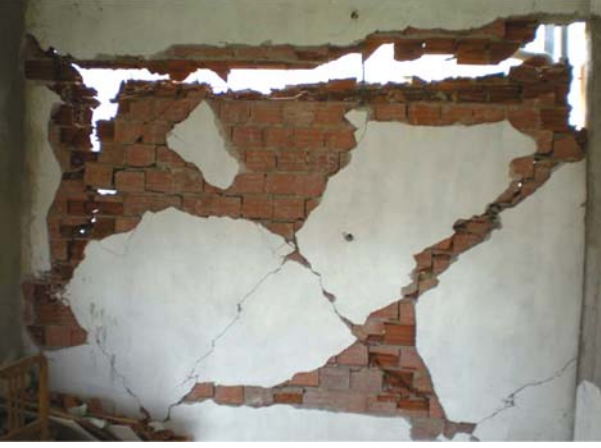
Yapılan gözlemlere göre, Simav depreminde betonarme yapılarda meydana gelen hasarlar, genel olarak dolgu duvar hasarı ve cephelerde sıva düşmesi şeklinde gerçekleşmiştir. Bu tür hasarlar taşıyıcı sistemde meydana gelmediğinden ikincil hasarlar olarak değerlendirilebilir. Ancak özellikle duvarların tamamen yıkılması ya da çatlaması durumunda bu kısımda depremden önceki duru-

Şekil 1 - Dolgu duvar hasarlarından bir görünüm

muna göre önemli bir rijitlik kaybı meydana geldiğini belirtmekte yarar vardır. Taşıyıcı sistemin düşey elemanlarını oluşturan kolonlarda da dışarıdan gözle fark edilemeyen hasarların olması durumunda, meydana gelecek yeni depremlerde ya da kuvvetli artış depremlerde bina daha ağır hasar görebilir ya da yıkılabilir.

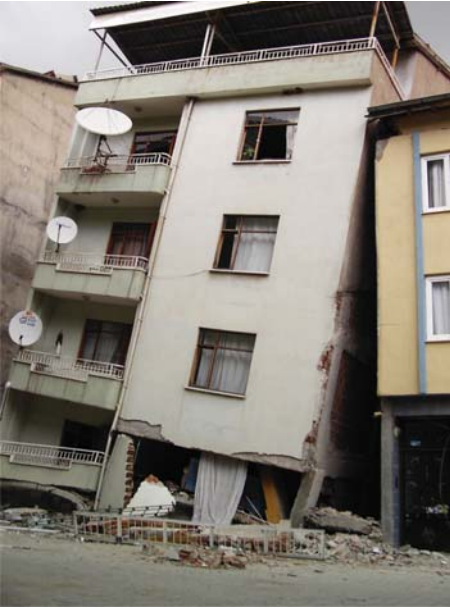
Şekil 2 - Zemin katı tamamen yıkılmış bina-
dan bir görünüm

Dolgu duvarların dışında taşıyıcı sistemi önemli derecede hasar görmüş binalar da bulunmaktadır. Bu tür binalara örnek olarak zemin katının tamamen kesildiği Şekil 2 deki bina verilebilir. Bu tür zemin katların yok olmasına ilişkin hasarlar, ülkemizdeki depremlerde daha önce de meydana gelmiş ve yumuşak kat hasarı olarak adlandırılmıştır.

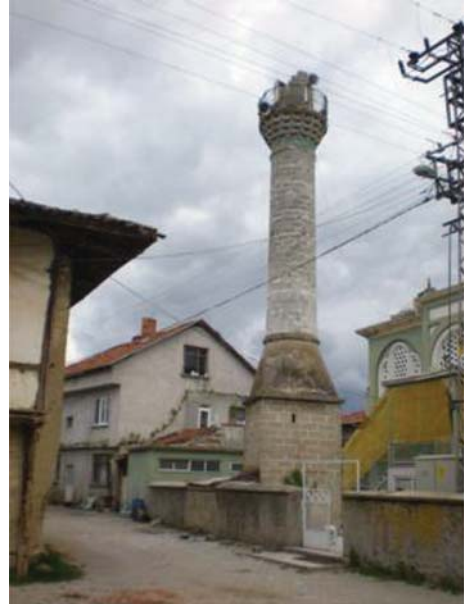
Yığılma yapılarda camilerde özellikle de minarelerinde ciddi hasarlar ile karşılaşmıştır. Şehir merkezindeki yığılma minareler Şekil 3 de gösterildiği gibi yaygın olarak hasar görmüş ve birçoğunun şerefe bölgesinden üst kısmı tamamen göçmüştür.

Şekil 3 - Depremde oluşan minare hasarlarından bir görünüm
